Fák vizsgálata Abonyban, a Piac téren.

2024. július 31.

Abony Város Önkormányzata megbízására megvizsgáltam Abonyban, a Piac téren kijelölt fák egészségi és statikai állapotát.

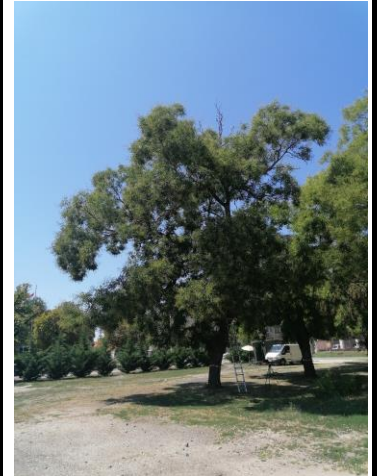
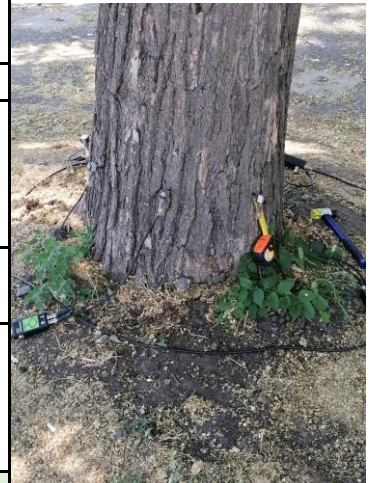
megrendelő: Abony Város Önkormányzat		Abony, Piac tér	
1		térképi (kataszteri) azonosító: 1	
fafaj: Styphnolobium japonicum		elfogadott magyar név: kínai pagodafa	
törzsátmérő: 57,5 cm	magasság: 15 m	kockázati értékelés	
koronaátmérő: 9 m	törzsmagasság: 2 m	fa elhelyezkedése: 3	
korona kezdete: 2 m	élőhely minősége: 3	környezeti elhelyezkedés: 3	veszélyeztetés: 2
A fa környezete			
A fa védelmi zónájában a talajzárás:beton, aszfalt, gyepl. A fa környezete jó.			
A gyögérzet értékelése	A gyögérzet állapota		
A=3 A gyökérzet és/vagy a gyökérnyakon látható kisebb károsodások (sebek és korhadások)	A gyökérzet felszínre került, talajfelszínt megemelte, sérült.		
	A gyökérnyak állapota		
	A gyökérnyakon kéregsérülés van.		
A törzs értékelése	A törzs állapota		
B=3 A törzs egyértelmű károsodása (néhány felszíni seb és korhadási helyek)	A törzsön sejtburjánzás, záródott seb van.		
	A koronaalap állapota		
	A koronaalap sérült, korhadt.

A korona értékelése	A korona állapota		
C=3 Jelentős lombvesztés (26-50%)	A korona torz. A koronában csúcsszáradás, száraz ág, gerendaszerű ág, sérült ág, odvas ág, ágcsont van.		
Életképesség	D=2 Egy évtizeden belül lecserélendő		
Ápoltság	E=2 A fa jelentős mértékű ápolásihiányt mutat		
Állapotmutató	$(A+B+C+D-4)/16=44\%$		
A fa értéke: 522.500 Ft			
Kezelési javaslatok:			
A koronában ápoló gallyazást, vágás sérülés kezelését, vágás odvasodás kezelését kell végezni.			
A fa jelen állapotában, a javasolt kezelések elvégzése nélkül, veszélyes.			
A fát 1 év múlva újra meg kell vizsgálni.

Mérés magassága:25cm

A keresztmetszeti gyengülés kisebb, mint 30%.

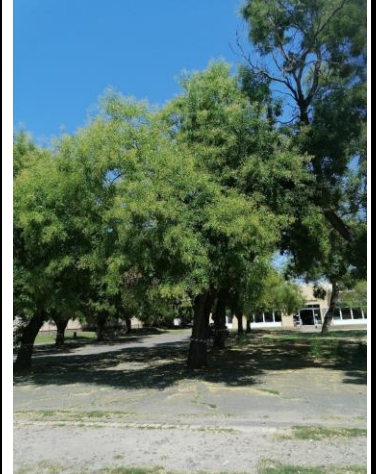
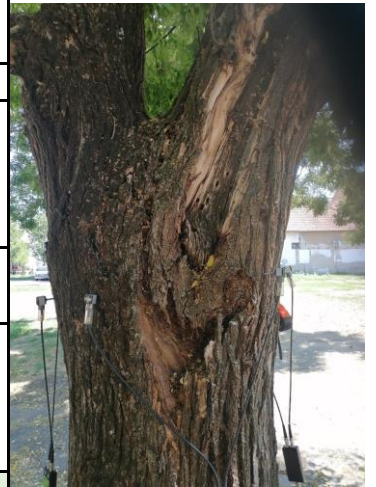
megrendelő: Abony Város Önkormányzat		Abony, Piac tér	
2		térképi (kataszteri) azonosító: 2	
fafaj: <i>Styphnolobium japonicum</i>		elfogadott magyar név: kínai pagodafa	
törzsátmérő: 58 cm	magasság: 12 m	kockázati értékelés	
koronaátmérő: 7 m	törzsmagasság: 2 m	fa elhelyezkedése: 3	
korona kezdete: 2 m	élőhely minősége: 3	környezeti elhelyezkedés: 3	veszélyeztetés: 2
A fa környezete			
A fa védelmi zónájában a talajzárás:aszfalt. A fa környezete jó.			
A gyögérszet értékelése	A gyögérszet állapota		
A=2 Gyökérszeten és/vagy a gyökérszeten látható erős felszíni károsodás, jelentősen kedvezőtlen termőhelyen	A gyökérszet felszínre került, talajfelszint megemelte, sérült.		
	A gyökérszet állapota		
	A gyökérszeten korhadás van.		
A törzs értékelése	A törzs állapota		
B=1 A törzs előrehaladottan károsult, elhalt, korhadt (a törzs olyan mértékben károsult, hogy statikai vagy tápanyagtápanyagellátási funkcióit nem képes ellátni)	A törzsön kéreg és hánccsérülés, fatest sérülés, lehasított ág, korhadás, odvasodás van.

A koronaalap állapota		
	A koronaalap villás, hasadt, sérült, korhadt, odvas.		
A korona értékelése	A korona állapota		
C=3 Jelentős a lombvesztés (26-50%)	A korona torz, visszavágott. A koronában száraz ág, rossz állású ág, lehasadt ág, sérült ág, ágcsonk, metszési hiba van.		
Életképesség	D=1 Sürgősen lecserezendő az állapota vagy károkozás veszélye miatt (a károkozás veszélye csak a fa kivágásával kerülhető el)		
Ápoltság	E=2 A fa jelentős mértékű ápolásihiányt mutat		
Állapotmutató	$(A+B+C+D-4)/16=19\%$		
A fa értéke: 0 Ft			
Kezelési javaslatok:			
A fa veszélyes, kivágását javaslom.			
A fát 0 év múlva újra meg kell vizsgálni.

Mérés magassága:160cm

Biztonsági tényező (SF): 97%

A vizsgálat eredménye alapján a 2. és a 9. számú fák esetén a biztonsági tényező nem érte el az elvárt 150%-ot. ezen fák esetében **a törzs eltörésének kockázata miatt a fák megtartását nem javaslom.**

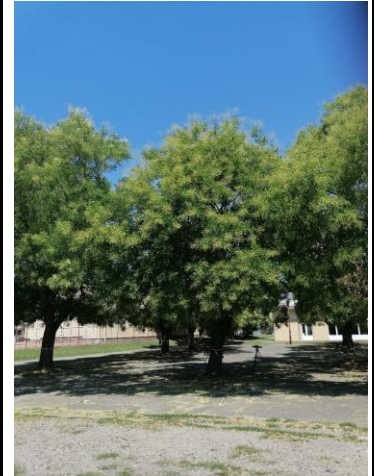
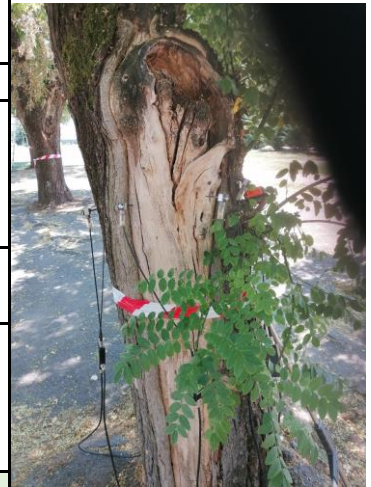
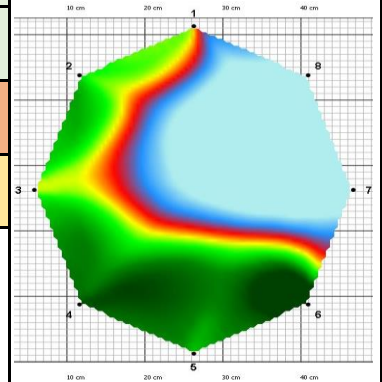
megrendelő: Abony Város Önkormányzat		Abony, Piac tér	
3		térképi (kataszteri) azonosító: 3	
fafaj: Styphnolobium japonicum		elfogadott magyar név: kínai pagodafa	
törzsátmérő: 48 cm	magasság: 9 m	kockázati értékelés	
koronaátmérő: 7 m	törzsmagasság: 2 m	fa elhelyezkedése: 3	
korona kezdete: 2 m	élőhely minősége: 3	környezeti elhelyezkedés: 3	veszélyeztetés: 2
A fa környezete			
A fa védelmi zónájában a talajzárás:aszfalt. A fa környezete jó.			
A gyögérszet értékelése	A gyögérszet állapota		
A=1 A gyökérszet erős, legalább 50 %-os károsodása, nagyon rossz feltételekkel rendelkező termőhelyen	A gyökérszet felszínre került , talajfelszint megemelte, sérült.		
	A gyökérszet állapota		
	A gyökérszeteken korhadás, odvasodás, tapló termőtest van.		
A törzs értékelése	A törzs állapota		
B=1 A törzs előrehaladottan károsult, elhalt, korhadt (a törzs olyan mértékben károsult, hogy statikai vagy tápanyagtápanyagellátási funkcióit nem képes ellátni)	A törzsön kéreg és hánccsérülés, záródott seb, hasadás, korhadás, odvasodás van.

A koronaalap állapota		
	A koronaalap hasadt, sérült, korhadt, odvas.		
A korona értékelése	A korona állapota		
C=3 Jelentős a lombvesztés (26-50%)	A korona torz, korábban lefejezett. A koronában száraz ág, lehasadt ág, sérült ág, odvas ág, ágcsont, tapló termőtest van.		
Életképesség	D=1 Sürgősen lecserélni az állapota vagy károsodás veszélye miatt (a károsodás veszélye csak a fa kivágásával kerülhető el)		
Ápoltság	E=2 A fa jelentős mértékű ápolásihiányt mutat		
Állapotmutató	$(A+B+C+D-4)/16=13\%$		
A fa értéke: 0 Ft			
Kezelési javaslatok:			
A fa veszélyes, kivágását javasolom.			
A fát 0 év múlva újra meg kell vizsgálni.

Mérés magassága:140cm

Biztonsági tényező (SF): 212%

A 3., 6., 7. számú fák esetén a műszeres vizsgálat nagymértékű keresztmetszeti gyengülést mutatott ki. Ezeknél a fáknál azért nem alacsony a biztonsági tényező, mert a fákat korábban lefejezték ezzel a szél nyomásából eredő terhelést nagyon lecsökkentették.

A 3., 4., 7., 8., 9., 10. számú fák gyökérzetének, törzsének és koronájának állapota összeségében azt eredményezi, hogy ezen fák a környezetüket veszélyeztetik és szakszerű faápolási beavatkozással nem tehetőek biztonságossá, ezért **kivágásukat javaslom.**

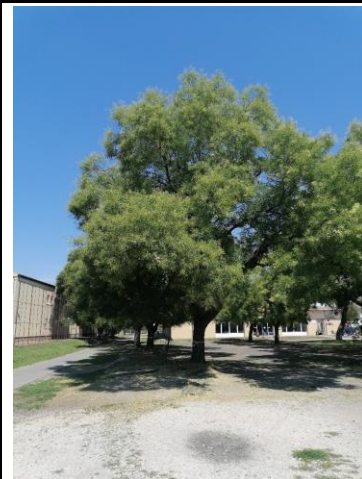
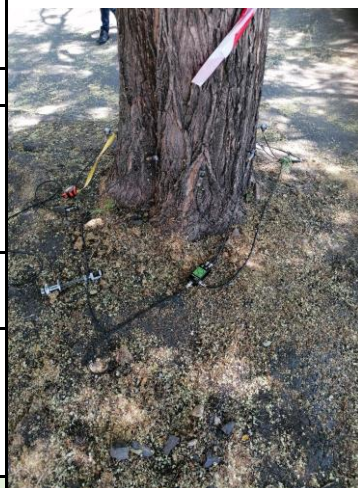
megrendelő: Abony Város Önkormányzat		Abony, Piac tér	
4		térképi (kataszteri) azonosító: 4	
fafaj: Styphnolobium japonicum		elfogadott magyar név: kínai pagodafa	
törzsátmérő: 65,5 cm	magasság: 10 m	kockázati értékelés	
koronaátmérő: 11 m	törzsmagasság: 3 m	fa elhelyezkedése: 3	
korona kezdete: 2 m	élőhely minősége: 3	környezeti elhelyezkedés: 3	veszélyeztetés: 2
A fa környezete			
A fa védelmi zónájában a talajzárás:gyep, aszfalt. A fa környezete jó.			
A gyögérszet értékelése	A gyögérszet állapota		
A=3 A gyökérszetten és/vagy a gyökérszeteken látható kisebb károsodások (sebek és korhadások)	A gyökérszet felszínre került , talajfelszint megemelte, sérült, torlódott.		
	A gyökérszet állapota		
	A gyökérszeteken fatest sérülés, korhadás van.		
A törzs értékelése	A törzs állapota		
B=3 A törzs egyértelmű károsodása (néhány felszíni seb és korhadási helyek)	A törzsön kéreg és háncssérülés, fatest sérülés van.

A koronaalap állapota		
	A koronaalap villás.		
A korona értékelése	A korona állapota		
C=3 Jelentős a lombvesztés (26-50%)	A korona torz. A koronában száraz ág, rossz állású ág, sérült ág, odvas ág, ágcsonk, tapló termőtest van.		
Életképesség	D=1 Sürgősen lecserezendő az állapota vagy károsodás veszélye miatt (a károsodás veszélye csak a fa kivágásával kerülhető el)		
Ápoltság	E=2 A fa jelentős mértékű ápolásihiányt mutat		
Állapotmutató	$(A+B+C+D-4)/16=38\%$		
A fa értéke: 0 Ft			
Kezelési javaslatok:			
A fa veszélyes, kivágását javasolom.			
A fát 0 év múlva újra meg kell vizsgálni.

Mérés magassága:30cm

A keresztmetszeti gyengülés kisebb, mint 30%.

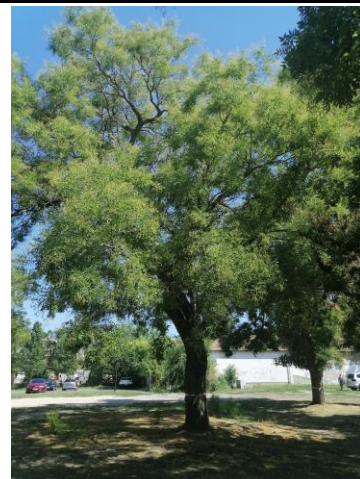
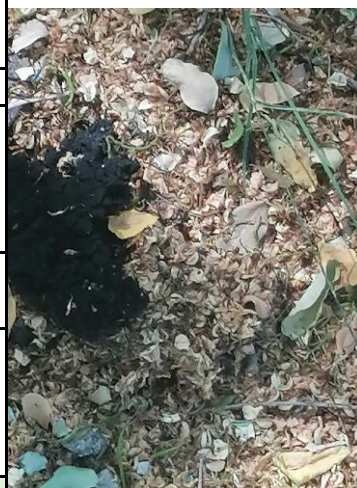
megrendelő: Abony Város Önkormányzat		Abony, Piac tér	
5		térképi (kataszteri) azonosító: 5	
fafaj: Styphnolobium japonicum		elfogadott magyar név: kínai pagodafa	
törzsátmérő: 69 cm	magasság: 15 m	kockázati értékelés	
koronaátmérő: 11 m	törzsmagasság: 4 m	fa elhelyezkedése: 3	
korona kezdete: 3 m	élőhely minősége: 3	környezeti elhelyezkedés: 3	veszélyeztetés: 2
A fa környezete			
A fa védelmi zónájában a talajzárás:beton, aszfalt, gye. A fa környezete jó.			
A gyögérzet értékelése	A gyögérzet állapota		
A=3 A gyökérszeten és/vagy a gyökérnyakon látható kisebb károsodások (sebek és korhadások)	A gyökérzet felszínre került , talajfelszint megemelte, sérült.		
	A gyökérnyak állapota		
	A gyökérnyak állapota jó.		
A törzs értékelése	A törzs állapota		
B=3 A törzs egyértelmű károsodása (néhány felszíni seb és korhadási helyek)	A törzsön fatest sérülés, korhadás van.		
	A koronaalap állapota		
	A koronaalap állapota jó.

A korona értékelése	A korona állapota		
C=2 Erős koronakárosodás (50% felett)	A koronában száraz ág, rossz állású ág, sérült ág, odvas ág, ágcsont, tapló termőtest van. A lombzat ritka, sápadt.		
Életképesség	D=2 Egy évtizeden belül lecserélendő		
Ápoltság	E=2 A fa jelentős mértékű ápoláshiányt mutat		
Állapotmutató	$(A+B+C+D-4)/16=38\%$		
A fa értéke: 403.750 Ft			
Kezelési javaslatok:			
A koronában ápoló gallyazást, vágás sérülés kezelését, vágás odvasodás kezelését kell végezni.			
A fa jelen állapotában, a javasolt kezelések elvégzése nélkül, veszélyes.			
A fát 1 év múlva újra meg kell vizsgálni.

Mérés magassága:135cm

A keresztmetszeti gyengülés kisebb, mint 30%.

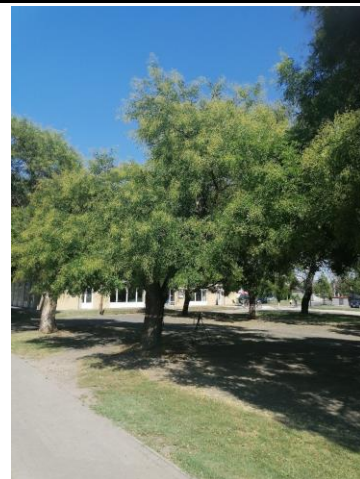
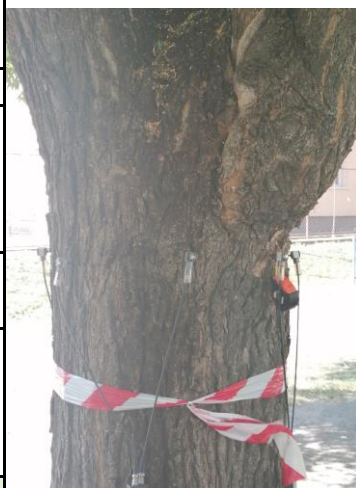
megrendelő: Abony Város Önkormányzat		Abony, Piac tér	
6		térképi (kataszteri) azonosító: 6	
fafaj: Styphnolobium japonicum		elfogadott magyar név: kínai pagodafa	
törzsátmérő: 59 cm	magasság: 9 m	kockázati értékelés	
koronaátmérő: 7 m	törzsmagasság: 2 m	fa elhelyezkedése: 3	
korona kezdete: 2 m	élőhely minősége: 3	környezeti elhelyezkedés: 3	veszélyeztetés: 2
A fa környezete			
A fa védelmi zónájában a talajzárás:gyep, aszfalt. A fa környezete jó.			
A gyögérszet értékelése	A gyögérszet állapota		
A=3 A gyökérszet és/vagy a gyökérnyakon látható kisebb károsodások (sebek és korhadások)	A gyökérszet felszínre került, talajfelszint megemelte, sérült.		
	A gyökérnyak állapota		
	A gyökérnyak állapota jó.		
A törzs értékelése	A törzs állapota		
B=2 A törzs erős károsodása (több nagyfelületű seb, mély bekorhadások)	A törzsön kéreg és háncssérülés, tapló termőtest, Nectria fertőzés van.		
	A koronaalap állapota

A koronaalap terhelt, sérült, korhadt, odvas.		
A korona értékelése	A korona állapota		
C=2 Erős koronakárosodás (50% felett)	A korona torz, korábban lefejezett. A koronában száraz ág, rossz állású ág, sérült ág, ágcsont, több röppnyílás van.		
Életképesség	D=2 Egy évtizeden belül lecserélendő		
Ápoltság	E=2 A fa jelentős mértékű ápolásihiányt mutat		
Állapotmutató	$(A+B+C+D-4)/16=31\%$		
A fa értéke: 285.000 Ft			
Kezelési javaslatok:			
A koronában ápoló gallyazást, vágás sérülés kezelését kell végezni.			
A fa jelen állapotában, a javasolt kezelések elvégzése nélkül, veszélyes.			
A fát 1 év múlva újra meg kell vizsgálni.

Mérés magassága:130cm

A keresztmetszeti gyengülés kisebb, mint 30%.

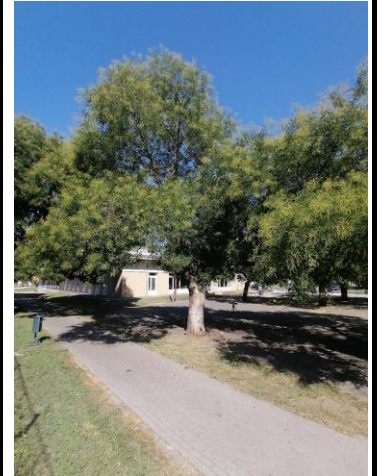
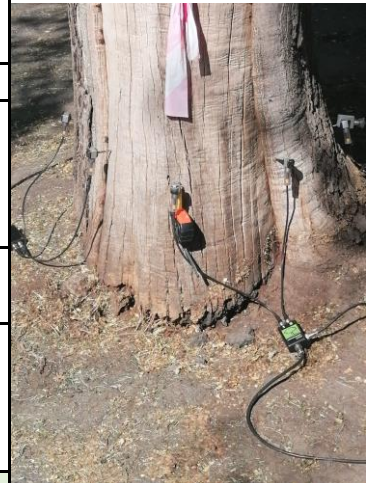
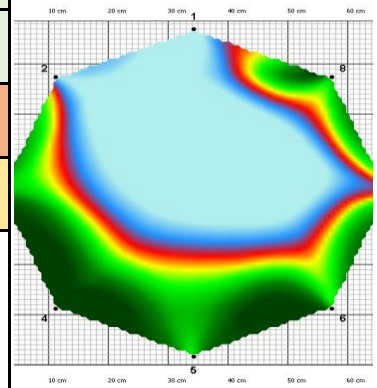
megrendelő: Abony Város Önkormányzat		Abony, Piac tér	
7		térképi (kataszteri) azonosító: 7	
fafaj: <i>Styphnolobium japonicum</i>		elfogadott magyar név: kínai pagodafa	
törzsátmérő: 48 cm	magasság: 9 m	kockázati értékelés	
koronaátmérő: 7 m	törzsmagasság: 2 m	fa elhelyezkedése: 3	
korona kezdete: 2 m	élőhely minősége: 3	környezeti elhelyezkedés: 3	veszélyeztetés: 2
A fa környezete			
A fa védelmi zónájában a talajzárás:gyep, aszfalt. A fa környezete jó.			
A gyögérszet értékelése	A gyögérszet állapota		
A=1 A gyökérszet erős, legalább 50 %-os károsodása, nagyon rossz feltételekkel rendelkező termőhelyen	A gyökérszet felszínre került , talajfelszint megemelte, sérült.		
	A gyökérnyak állapota		
	A gyökérnyakon fatest sérülés, korhadás, odvasodás van.		
A törzs értékelése	A törzs állapota		
B=1 A törzs előrehaladottan károsult, elhalt, korhadt (a törzs olyan mértékben károsult, hogy statikai vagy tápanyagtápanyagellátási funkcióit nem képes ellátni)	A törzsön kéreg és hánccsérülés, fatest sérülés, korhadás, odvasodás van.

A koronaalap állapota		
	A koronaalap terhelt, sérült, korhadt, odvas.		
A korona értékelése	A korona állapota		
C=2 Erős koronakárosodás (50% felett)	A korona torz, korábban lefejezett. A koronában száraz ág, lehasadt ág, sérült ág, ágcsonk van.		
Életképesség	D=1 Sürgősen lecserélnendő az állapota vagy károkozás veszélye miatt (a károkozás veszélye csak a fa kivágásával kerülhető el)		
Ápoltság	E=1 A fa elhanyagolt állapotban van (rajta ápolási munkát nagy valószínűséggel még egyáltalán nem, vagy nagyon hosszú ideje nem végeztek)		
Állapotmutató	$(A+B+C+D-4)/16=6\%$		
A fa értéke: 0 Ft			
Kezelési javaslatok:			
A fa veszélyes, kivágását javasolom.			
A fát 0 év múlva újra meg kell vizsgálni.

Mérés magassága:25cm

Biztonsági tényező (SF): 614%

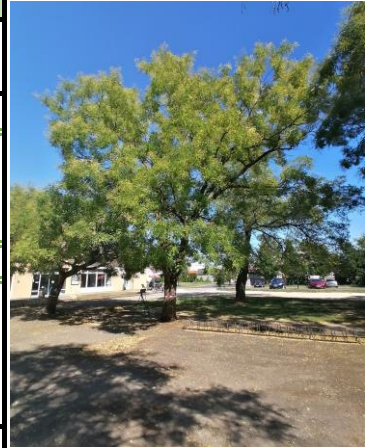
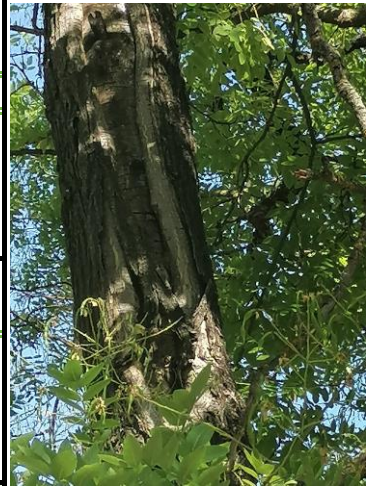
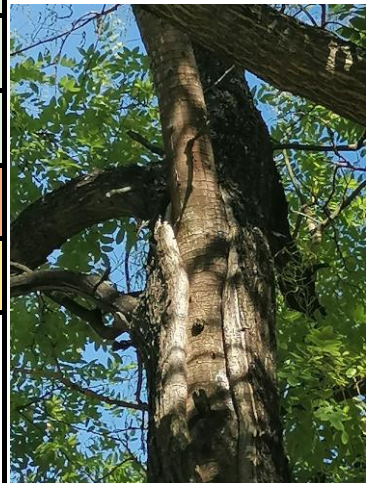
megrendelő: Abony Város Önkormányzat		Abony, Piac tér	
8		térképi (kataszteri) azonosító: 8	
fafaj: Styphnolobium japonicum		elfogadott magyar név: kínai pagodafa	
törzsátmérő: 44,5 cm	magasság: 13 m	kockázati értékelés	
koronaátmérő: 6 m	törzsmagasság: 3 m	fa elhelyezkedése: 3	
korona kezdete: 2 m	élőhely minősége: 3	környezeti elhelyezkedés: 3	veszélyeztetés: 2
A fa környezete			
A fa védelmi zónájában a talajzárás:gyep, aszfalt. A fa környezete jó.			
A gyökérzet értékelése	A gyökérzet állapota		
A=3 A gyökérzetten és/vagy a gyökérnyakon látható kisebb károsodások (sebek és korhadások)	A gyökérzet felszínre került , talajfelszint megemelte.		
	A gyökérnyak állapota		
	A gyökérnyak állapota jó.		
A törzs értékelése	A törzs állapota		
B=5 A törzs nem károsult	A törzs állapota jó.		
	A koronaalap állapota		
	A koronaalap terhelt.		
A korona értékelése	A korona állapota		
C=3 Jelentős a lombveszteség (26-50%)	A koronában száraz ág, sérült ág, odvas ág, ágcsonk, oduban lódarázs-fészkek van.

Életképesség	D=1 Sürgősen lecsereendő az állapota vagy károkozás veszélye miatt (a károkozás veszélye csak a fa kivágásával kerülhető el)		
Ápoltság	E=1 A fa elhanyagolt állapotban van (rajta ápolási munkát nagy valószínűséggel még egyáltalán nem, vagy nagyon hosszú ideje nem végeztek)		
Állapotmutató	$(A+B+C+D-4)/16=50\%$		
A fa értéke: 0 Ft			
Kezelési javaslatok:			
A fa veszélyes, kivágását javasolom.			
A fát 0 év múlva újra meg kell vizsgálni.

A tíz vizsgált fa közül a 8.számúnál nem tudtam műszeres vizsgálatot végezni, mert a fa odújában lódarázs fészek van. A vizsgálat a darazsak valószínűsíthető támadása miatt nem történt meg. A többi kilenc egyed esetén műszeres törésvizsgálatot is végeztem.

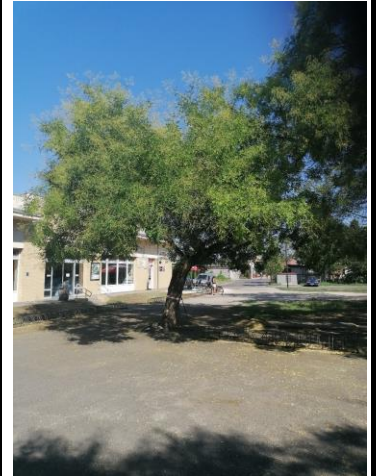
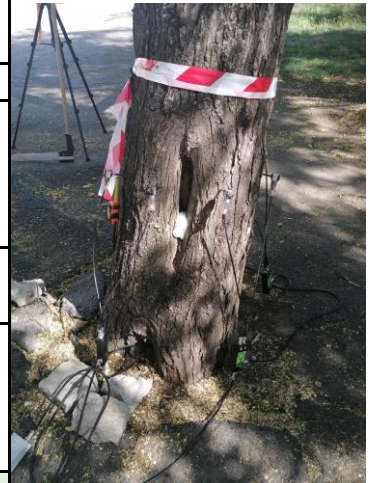
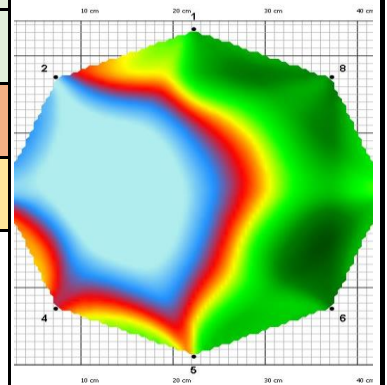
megrendelő: Abony Város Önkormányzat		Abony, Piac tér	
9		térképi (kataszteri) azonosító: 9	
fafaj: Styphnolobium japonicum		elfogadott magyar név: kínai pagodafa	
törzsátmérő: 46,5 cm	magasság: 8 m	kockázati értékelés	
koronaátmérő: 8 m	törzsmagasság: 2 m	fa elhelyezkedése: 3	
korona kezdete: 2 m	élőhely minősége: 3	környezeti elhelyezkedés: 3	veszélyeztetés: 2
A fa környezete			
A fa védelmi zónájában a talajzárás:aszfalt. A fa környezete jó.			
A gyögérzet értékelése	A gyögérzet állapota		
A=1 A gyökérzet erős, legalább 50 %-os károsodása, nagyon rossz feltételekkel rendelkező termőhelyen	A gyökérzet felszínre került , talajfelszint megemelte, sérült.		
	A gyökérnyak állapota		
	A gyökérnyakon fatest sérülés, korhadás, odvasodás van.		
A törzs értékelése	A törzs állapota		
B=1 A törzs előrehaladottan károsult, elhalt, korhadt (a törzs olyan mértékben károsult, hogy statikai vagy tápanyagtápanyagellátási funkcióit nem képes ellátni)	A törzs ferde. A törzsön kéreg és hánccsérülés, fatest sérülés, korhadás, odvasodás van.

A koronaalap állapota		
	A koronaalap sérült, korhadt, odvas.		
A korona értékelése	A korona állapota		
C=3 Jelentős a lombveszteség (26-50%)	A korona torz, korábban lefejezett. A koronában száraz ág, sérült ág, ágcsontk van.		
Életképesség	D=1 Sürgősen lecserezendő az állapota vagy károkozás veszélye miatt (a károkozás veszélye csak a fa kivágásával kerülhető el)		
Ápoltság	E=1 A fa elhanyagolt állapotban van (rajta ápolási munkát nagy valószínűséggel még egyáltalán nem, vagy nagyon hosszú ideje nem végeztek)		
Állapotmutató	$(A+B+C+D-4)/16=13\%$		
A fa értéke: 0 Ft			
Kezelési javaslatok:			
A fa veszélyes, kivágását javasolom.			
A fát 0 év múlva újra meg kell vizsgálni.

Mérés magassága:60cm

Biztonsági tényező (SF): 142%

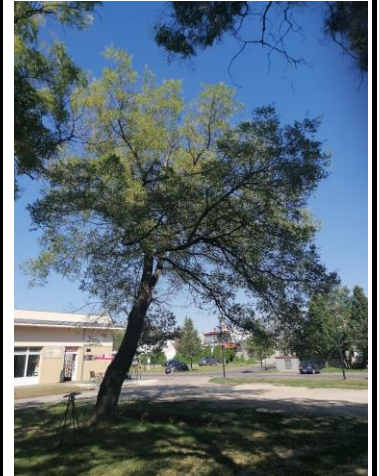
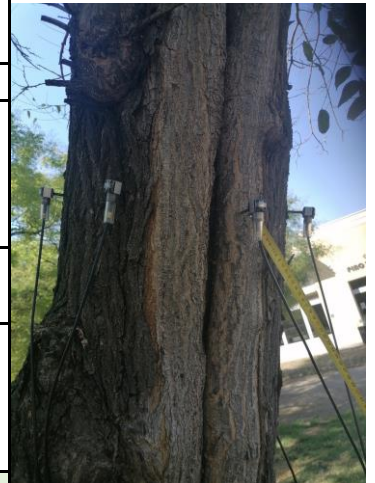
megrendelő: Abony Város Önkormányzat		Abony, Piac tér	
10		térképi (kataszteri) azonosító: 10	
fafaj: Styphnolobium japonicum		elfogadott magyar név: kínai pagodafa	
törzsátmérő: 60 cm	magasság: 13 m	kockázati értékelés	
koronaátmérő: 6 m	törzsmagasság: 4 m	fa elhelyezkedése: 3	
korona kezdete: 2 m	élőhely minősége: 3	környezeti elhelyezkedés: 3	veszélyeztetés: 2
A fa környezete			
A fa védelmi zónájában a talajzárás:beton, aszfalt, gye. A fa környezete jó.			
A gyögérzet értékelése	A gyögérzet állapota		
A=2 Gyökérszeten és/vagy a gyökérszeten látható erős felszíni károsodás, jelentősen kedvezőtlen termőhelyen	A gyökérszeten állapota jó.		
	A gyökérszeten állapota		
	A gyökérszeten károsodás, 50%-os kéreghiány, Nectria fertőzés van.		
A törzs értékelése	A törzs állapota		
B=2 A törzs erős károsodása (több nagyfelületű seb, mély bekorhadások)	A törzs ferde. A törzsön kéreg és hánssérülés, záródott seb, Nectria fertőzés van.

A koronaalapot állapota		
	A koronaalapot villás, sérült, korhadt.		
A korona értékelése	A korona állapota		
C=3 Jelentős lombvesztés (26-50%)	A korona féloldalas. A koronában száraz ág, lehasadt ág, sérült ág van.		
Életképesség	D=1 Sürgősen lecsérélendő az állapota vagy károsodás veszélye miatt (a károsodás veszélye csak a fa kivágásával kerülhető el)		
Ápoltság	E=1 A fa elhanyagolt állapotban van (rajta ápolási munkát nagy valószínűséggel még egyáltalán nem, vagy nagyon hosszú ideje nem végeztek)		
Állapotmutató	$(A+B+C+D-4)/16=25\%$		
A fa értéke: 0 Ft			
Kezelési javaslatok:			
A fa veszélyes, kivágását javasolom.			
A fát 0 év múlva újra meg kell vizsgálni.

Mérés magassága:180cm

A keresztmetszeti gyengülés kisebb, mint 30%.
