Fák vizsgálata Abonyban, a Piac téren.

2024. július 31.

Abony Város Önkormányzata megbízására megvizsgáltam Abonyban, a Piac téren kijelölt fák egészségi és statikai állapotát.

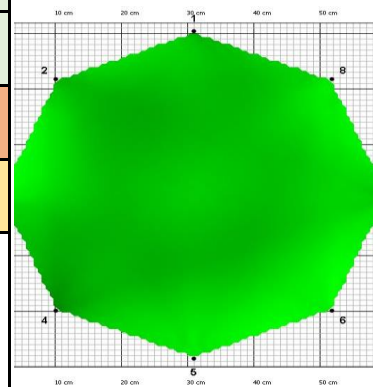
Mérés magassága:25cm

megrendelő: Abony Város Önkormányzat		Abony, Piac tér	
1		térképi (kataszteri) azonosító: 1	
fafaj: Styphnolobium japonicum		elfogadott magyar név: kínai pagodafa	
törzsátmérő: 57,5 cm	magasság: 15 m	kockázati értékelés	
koronaátmérő: 9 m	törzsmagasság: 2 m	fa elhelyezkedése: 3	
korona kezdete: 2 m	élőhely minősége: 3	környezeti elhelyezkedés: 3	veszélyeztetés: 2
A fa környezete			
A fa védelmi zónájában a talajzárás:beton, aszfalt, gyepl. A fa környezete jó.			
A gyögérzet értékelése	A gyögérzet állapota		
A=3 A gyökérzet és/vagy a gyökérnyakon látható kisebb károsodások (sebek és korhadások)	A gyökérzet felszínre került, talajfelszínt megemelte, sérült.		
	A gyökérnyak állapota		
	A gyökérnyakon kéregsérülés van.		
A törzs értékelése	A törzs állapota		
B=3 A törzs egyértelmű károsodása (néhány felszíni seb és korhadási helyek)	A törzsön sejtburjánzás, záródott seb van.		
	A koronaalap állapota		
	A koronaalap sérült, korhadt.

A korona értékelése	A korona állapota		
C=3 Jelentős lombvesztés (26-50%)	A korona torz. A koronában csúcsszáradás, száraz ág, gerendaszerű ág, sérült ág, odvas ág, ágcsont van.		
Életképesség	D=2 Egy évtizeden belül lecserélendő		
Ápoltság	E=2 A fa jelentős mértékű ápolásihiányt mutat		
Állapotmutató	$(A+B+C+D-4)/16=44\%$		
A fa értéke: 522.500 Ft			
Kezelési javaslatok:			
A koronában ápoló gallyazást, vágás sérülés kezelését, vágás odvasodás kezelését kell végezni.			
A fa jelen állapotában, a javasolt kezelések elvégzése nélkül, veszélyes.			
A fát 1 év múlva újra meg kell vizsgálni.

A keresztmetszeti gyengülés kisebb, mint 30%.

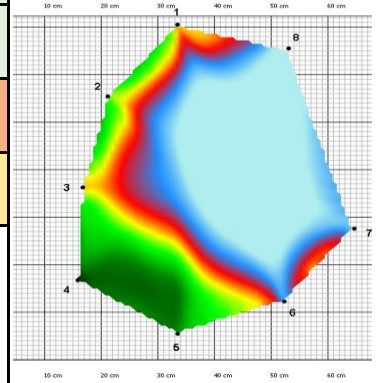
Mérés magassága:160cm

megrendelő: Abony Város Önkormányzat		Abony, Piac tér	
2		térképi (kataszteri) azonosító: 2	
fafaj: <i>Styphnolobium japonicum</i>		elfogadott magyar név: kínai pagodafa	
törzsátmérő: 58 cm	magasság: 12 m	kockázati értékelés	
koronaátmérő: 7 m	törzsmagasság: 2 m	fa elhelyezkedése: 3	
korona kezdete: 2 m	élőhely minősége: 3	környezeti elhelyezkedés: 3	veszélyeztetés: 2
A fa környezete			
A fa védelmi zónájában a talajzárás:aszfalt. A fa környezete jó.			
A gyögérszet értékelése	A gyögérszet állapota		
A=2 Gyökérszeten és/vagy a gyökérszeten látható erős felszíni károsodás, jelentősen kedvezőtlen termőhelyen	A gyökérszet felszínre került, talajfelszint megemelte, sérült.		
	A gyökérszet állapota		
	A gyökérszeten korhadás van.		
A törzs értékelése	A törzs állapota		
B=1 A törzs előrehaladottan károsult, elhalt, korhadt (a törzs olyan mértékben károsult, hogy statikai vagy tápanyagtápanyagellátási funkcióit nem képes ellátni)	A törzsön kéreg és hánccsérülés, fatest sérülés, lehasított ág, korhadás, odvasodás van.

A koronaalap állapota		
	A koronaalap villás, hasadt, sérült, korhadt, odvas.		
A korona értékelése	A korona állapota		
C=3 Jelentős a lombvesztés (26-50%)	A korona torz, visszavágott. A koronában száraz ág, rossz állású ág, lehasadt ág, sérült ág, ágcsonk, metszési hiba van.		
Életképesség	D=1 Sürgősen lecserezendő az állapota vagy károkozás veszélye miatt (a károkozás veszélye csak a fa kivágásával kerülhető el)		
Ápoltság	E=2 A fa jelentős mértékű ápolásihiányt mutat		
Állapotmutató	$(A+B+C+D-4)/16=19\%$		
A fa értéke: 0 Ft			
Kezelési javaslatok:			
A fa veszélyes, kivágását javaslom.			
A fát 0 év múlva újra meg kell vizsgálni.

Biztonsági tényező (SF): 97%

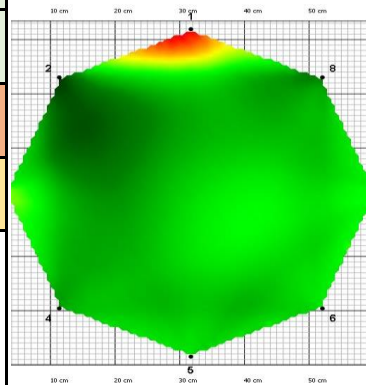
Mérés magassága:30cm

megrendelő: Abony Város Önkormányzat		Abony, Piac tér	
4		térképi (kataszteri) azonosító: 4	
fafaj: Styphnolobium japonicum		elfogadott magyar név: kínai pagodafa	
törzsátmérő: 65,5 cm	magasság: 10 m	kockázati értékelés	
koronaátmérő: 11 m	törzsmagasság: 3 m	fa elhelyezkedése: 3	
korona kezdete: 2 m	élőhely minősége: 3	környezeti elhelyezkedés: 3	veszélyeztetés: 2
A fa környezete			
A fa védelmi zónájában a talajzárás:gyep, aszfalt. A fa környezete jó.			
A gyögérszet értékelése	A gyögérszet állapota		
A=3 A gyökérszetten és/vagy a gyökérszeteken látható kisebb károsodások (sebek és korhadások)	A gyökérszet felszínre került , talajfelszint megemelte, sérült, torlódott.		
	A gyökérszet állapota		
	A gyökérszeteken fatest sérülés, korhadás van.		
A törzs értékelése	A törzs állapota		
B=3 A törzs egyértelmű károsodása (néhány felszíni seb és korhadási helyek)	A törzsön kéreg és háncssérülés, fatest sérülés van.

A koronaalap állapota		
	A koronaalap villás.		
A korona értékelése	A korona állapota		
C=3 Jelentős a lombvesztés (26-50%)	A korona torz. A koronában száraz ág, rossz állású ág, sérült ág, odvas ág, ágcsonk, tapló termőtest van.		
Életképesség	D=1 Sürgősen lecserezendő az állapota vagy károsodás veszélye miatt (a károsodás veszélye csak a fa kivágásával kerülhető el)		
Ápoltság	E=2 A fa jelentős mértékű ápolásihiányt mutat		
Állapotmutató	$(A+B+C+D-4)/16=38\%$		
A fa értéke: 0 Ft			
Kezelési javaslatok:			
A fa veszélyes, kivágását javasolom.			
A fát 0 év múlva újra meg kell vizsgálni.

A keresztmetszeti gyengülés kisebb, mint 30%.

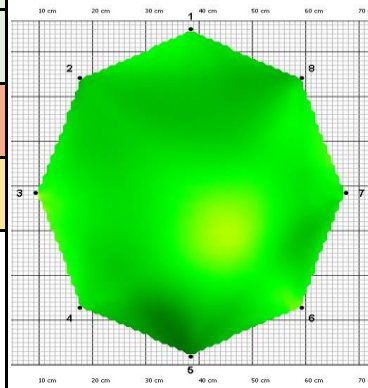
Mérés magassága:135cm

megrendelő: Abony Város Önkormányzat		Abony, Piac tér	
5		térképi (kataszteri) azonosító: 5	
fafaj: Styphnolobium japonicum		elfogadott magyar név: kínai pagodafa	
törzsátmérő: 69 cm	magasság: 15 m	kockázati értékelés	
koronaátmérő: 11 m	törzsmagasság: 4 m	fa elhelyezkedése: 3	
korona kezdete: 3 m	élőhely minősége: 3	környezeti elhelyezkedés: 3	veszélyeztetés: 2
A fa környezete			
A fa védelmi zónájában a talajzárás:beton, aszfalt, gye. A fa környezete jó.			
A gyögérzet értékelése	A gyögérzet állapota		
A=3 A gyökérszeten és/vagy a gyökérnyakon látható kisebb károsodások (sebek és korhadások)	A gyökérzet felszínre került , talajfelszint megemelte, sérült.		
	A gyökérnyak állapota		
	A gyökérnyak állapota jó.		
A törzs értékelése	A törzs állapota		
B=3 A törzs egyértelmű károsodása (néhány felszíni seb és korhadási helyek)	A törzsön fatest sérülés, korhadás van.		
	A koronaalap állapota		
	A koronaalap állapota jó.

A korona értékelése	A korona állapota		
C=2 Erős koronakárosodás (50% felett)	A koronában száraz ág, rossz állású ág, sérült ág, odvas ág, ágcsont, tapló termőtest van. A lombzat ritka, sápadt.		
Életképesség	D=2 Egy évtizeden belül lecserélendő		
Ápoltság	E=2 A fa jelentős mértékű ápoláshiányt mutat		
Állapotmutató	$(A+B+C+D-4)/16=38\%$		
A fa értéke: 403.750 Ft			
Kezelési javaslatok:			
A koronában ápoló gallyazást, vágás sérülés kezelését, vágás odvasodás kezelését kell végezni.			
A fa jelen állapotában, a javasolt kezelések elvégzése nélkül, veszélyes.			
A fát 1 év múlva újra meg kell vizsgálni.

A keresztmetszeti gyengülés kisebb, mint 30%.

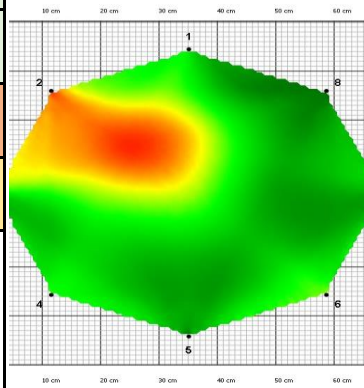
Mérés magassága:130cm

megrendelő: Abony Város Önkormányzat		Abony, Piac tér	
6		térképi (kataszteri) azonosító: 6	
fafaj: Styphnolobium japonicum		elfogadott magyar név: kínai pagodafa	
törzsátmérő: 59 cm	magasság: 9 m	kockázati értékelés	
koronaátmérő: 7 m	törzsmagasság: 2 m	fa elhelyezkedése: 3	
korona kezdete: 2 m	élőhely minősége: 3	környezeti elhelyezkedés: 3	veszélyeztetés: 2
A fa környezete			
A fa védelmi zónájában a talajzárás:gyep, aszfalt. A fa környezete jó.			
A gyögérszet értékelése	A gyögérszet állapota		
A=3 A gyökérszet és/vagy a gyökérnyakon látható kisebb károsodások (sebek és korhadások)	A gyökérszet felszínre került, talajfelszint megemelte, sérült.		
	A gyökérnyak állapota		
	A gyökérnyak állapota jó.		
A törzs értékelése	A törzs állapota		
B=2 A törzs erős károsodása (több nagyfelületű seb, mély bekorhadások)	A törzsön kéreg és háncssérülés, tapló termőtest, Nectria fertőzés van.		
	A koronaalap állapota

A koronaalap terhelt, sérült, korhadt, odvas.		
A korona értékelése	A korona állapota		
C=2 Erős koronakárosodás (50% felett)	A korona torz, korábban lefejezett. A koronában száraz ág, rossz állású ág, sérült ág, ágcsont, több röppnyílás van.		
Életképesség	D=2 Egy évtizeden belül lecserélendő		
Ápoltság	E=2 A fa jelentős mértékű ápolásihiányt mutat		
Állapotmutató	$(A+B+C+D-4)/16=31\%$		
A fa értéke: 285.000 Ft			
Kezelési javaslatok:			
A koronában ápoló gallyazást, vágás sérülés kezelését kell végezni.			
A fa jelen állapotában, a javasolt kezelések elvégzése nélkül, veszélyes.			
A fát 1 év múlva újra meg kell vizsgálni.

A keresztmetszeti gyengülés kisebb, mint 30%.

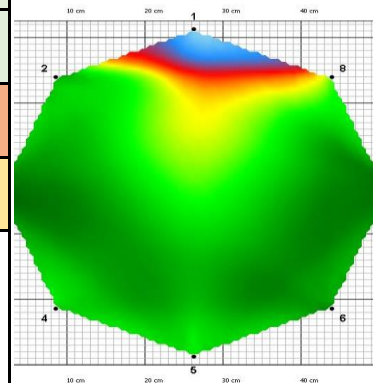
Mérés magassága:180cm

megrendelő: Abony Város Önkormányzat		Abony, Piac tér	
10		térképi (kataszteri) azonosító: 10	
fafaj: Styphnolobium japonicum		elfogadott magyar név: kínai pagodafa	
törzsátmérő: 60 cm	magasság: 13 m	kockázati értékelés	
koronaátmérő: 6 m	törzsmagasság: 4 m	fa elhelyezkedése: 3	
korona kezdete: 2 m	élőhely minősége: 3	környezeti elhelyezkedés: 3	veszélyeztetés: 2
A fa környezete			
A fa védelmi zónájában a talajzárás:beton, aszfalt, gye. A fa környezete jó.			
A gyögérzet értékelése	A gyögérzet állapota		
A=2 Gyökérszeten és/vagy a gyökérszeten látható erős felszíni károsodás, jelentősen kedvezőtlen termőhelyen	A gyökérszeten állapota jó.		
	A gyökérszeten állapota		
	A gyökérszeten károsodás, 50%-os kéreghiány, Nectria fertőzés van.		
A törzs értékelése	A törzs állapota		
B=2 A törzs erős károsodása (több nagyfelületű seb, mély bekorhadások)	A törzs ferde. A törzsön kéreg és hánssérülés, záródott seb, Nectria fertőzés van.

A koronaalapot állapota		
	A koronaalapot villás, sérült, korhadt.		
A korona értékelése	A korona állapota		
C=3 Jelentős lombvesztés (26-50%)	A korona féloldalas. A koronában száraz ág, lehasadt ág, sérült ág van.		
Életképesség	D=1 Sürgősen lecsérélendő az állapota vagy károsodás veszélye miatt (a károsodás veszélye csak a fa kivágásával kerülhető el)		
Ápoltság	E=1 A fa elhanyagolt állapotban van (rajta ápolási munkát nagy valószínűséggel még egyáltalán nem, vagy nagyon hosszú ideje nem végeztek)		
Állapotmutató	$(A+B+C+D-4)/16=25\%$		
A fa értéke: 0 Ft			
Kezelési javaslatok:			
A fa veszélyes, kivágását javasolom.			
A fát 0 év múlva újra meg kell vizsgálni.

A keresztmetszeti gyengülés kisebb, mint 30%.

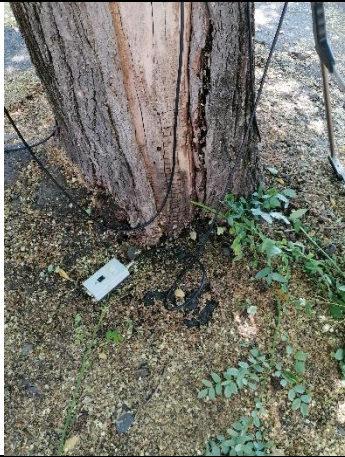
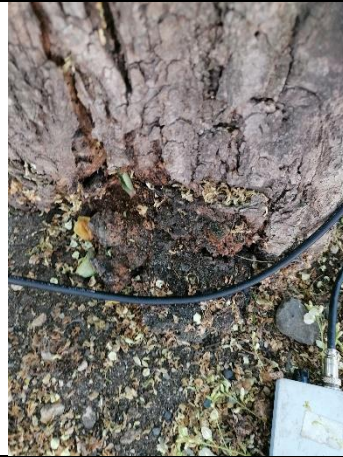
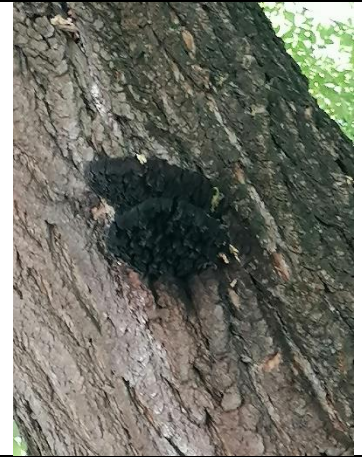
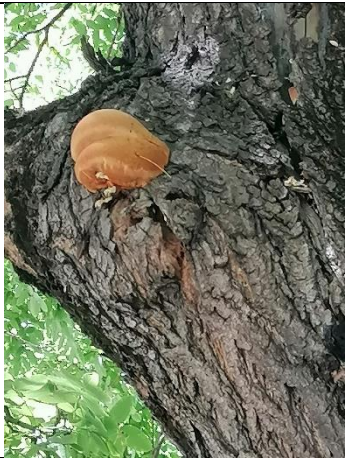
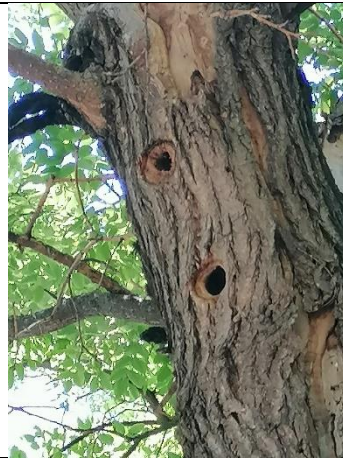
3.fa

megrendelő: Abony Város Önkormányzat		Abony, Piac tér	
3		térképi (kataszteri) azonosító: 3	
fafaj: Styphnolobium japonicum		elfogadott magyar név: kínai pagodafa	
törzsátmérő: 48 cm	magasság: 9 m	kockázati értékelés	
koronaátmérő: 7 m	törzsmagasság: 2 m	fa elhelyezkedése: 3	
korona kezdete: 2 m	élőhely minősége: 3	környezeti elhelyezkedés: 3	veszélyeztetés: 2
A fa környezete			
A fa védelmi zónájában a talajzárás:aszfalt. A fa környezete jó.			
A gyögérszet értékelése	A gyögérszet állapota		
A=1 A gyökérszet erős, legalább 50 %-os károsodása, nagyon rossz feltételekkel rendelkező termőhelyen	A gyökérszet felszínre került , talajfelszint megemelte, sérült.		
	A gyökérszet állapota		
	A gyökérszeteken korhadás, odvasodás, tapló termőtest van.		
A törzs értékelése	A törzs állapota		
B=1 A törzs előrehaladottan károsult, elhalt, korhadt (a törzs olyan mértékben károsult, hogy statikai vagy tápanyagtápanyagellátási funkcióit nem képes ellátni)	A törzsön kéreg és hánccsérülés, záródott seb, hasadás, korhadás, odvasodás van.

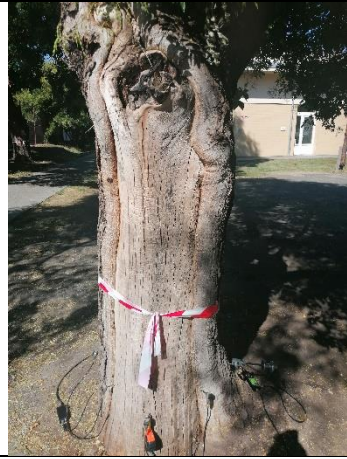
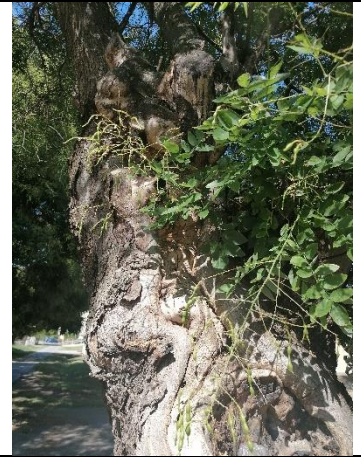
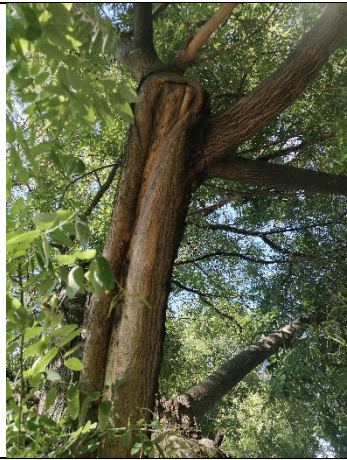
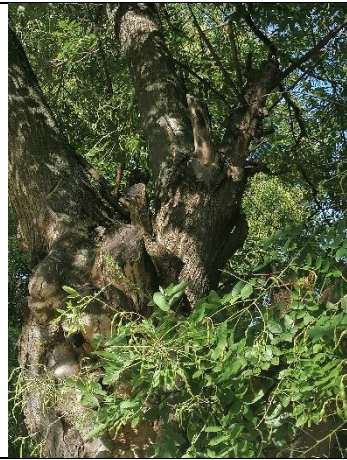
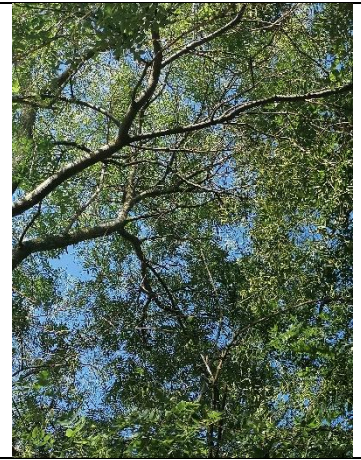
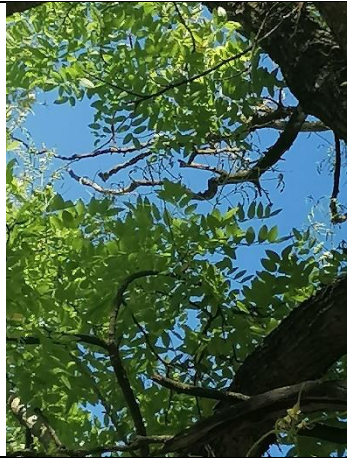
7.fa

megrendelő: Abony Város Önkormányzat		Abony, Piac tér	
7		térképi (kataszteri) azonosító: 7	
fafaj: <i>Styphnolobium japonicum</i>		elfogadott magyar név: kínai pagodafa	
törzsátmérő: 48 cm	magasság: 9 m	kockázati értékelés	
koronaátmérő: 7 m	törzsmagasság: 2 m	fa elhelyezkedése: 3	
korona kezdete: 2 m	élőhely minősége: 3	környezeti elhelyezkedés: 3	veszélyeztetés: 2
A fa környezete			
A fa védelmi zónájában a talajzárás:gyep, aszfalt. A fa környezete jó.			
A gyögérszet értékelése	A gyögérszet állapota		
A=1 A gyökérszet erős, legalább 50 %-os károsodása, nagyon rossz feltételekkel rendelkező termőhelyen	A gyökérszet felszínre került , talajfelszint megemelte, sérült.		
	A gyökérnyak állapota		
	A gyökérnyakon fatest sérülés, korhadás, odvasodás van.		
A törzs értékelése	A törzs állapota		
B=1 A törzs előrehaladottan károsult, elhalt, korhadt (a törzs olyan mértékben károsult, hogy statikai vagy tápanyagtápanyagellátási funkcióit nem képes ellátni)	A törzsön kéreg és hánccsérülés, fatest sérülés, korhadás, odvasodás van.

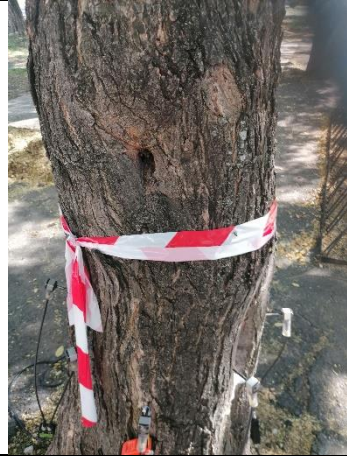
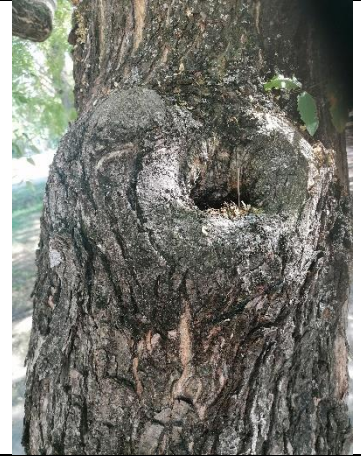
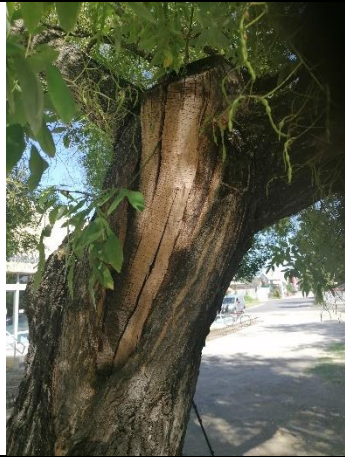
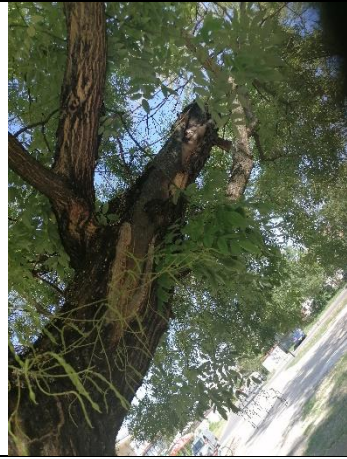
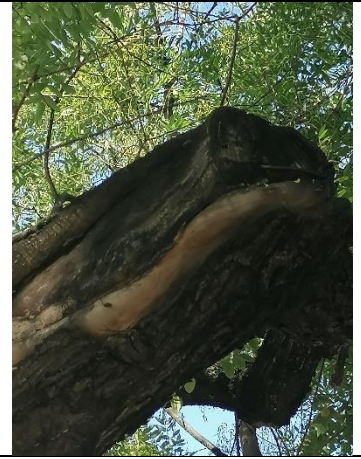
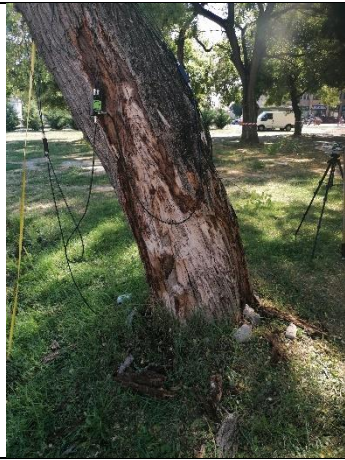
9.fa

megrendelő: Abony Város Önkormányzat		Abony, Piac tér	
9		térképi (kataszteri) azonosító: 9	
fafaj: Styphnolobium japonicum		elfogadott magyar név: kínai pagodafa	
törzsátmérő: 46,5 cm	magasság: 8 m	kockázati értékelés	
koronaátmérő: 8 m	törzsmagasság: 2 m	fa elhelyezkedése: 3	
korona kezdete: 2 m	élőhely minősége: 3	környezeti elhelyezkedés: 3	veszélyeztetés: 2
A fa környezete			
A fa védelmi zónájában a talajzárás:aszfalt. A fa környezete jó.			
A gyögérzet értékelése	A gyögérzet állapota		
A=1 A gyökérzet erős, legalább 50 %-os károsodása, nagyon rossz feltételekkel rendelkező termőhelyen	A gyökérzet felszínre került , talajfelszint megemelte, sérült.		
	A gyökérnyak állapota		
	A gyökérnyakon fatest sérülés, korhadás, odvasodás van.		
A törzs értékelése	A törzs állapota		
B=1 A törzs előrehaladottan károsult, elhalt, korhadt (a törzs olyan mértékben károsult, hogy statikai vagy tápanyagtápanyagellátási funkcióit nem képes ellátni)	A törzs ferde. A törzsön kéreg és hánccsérülés, fatest sérülés, korhadás, odvasodás van.
